Obiectiv: Galeria de artă “Gyárfás Jenő”, secția de arte plastice a Muzeului Național Secuiesc din Sfântu Gheorghe,

BENEFICIARUL INVESTIȚIEI: Muzeul Național Secuiesc, Sfântu Gheorghe, Adresa: 520055 Sf. Gheorghe, Str. Kós Karoly, Nr. 10, jud. Covasna, Tel. (+40) 267 312 442

EVALUAREA STADIULUI LUCRARILOR: INSTALATII GAZ NATURAL

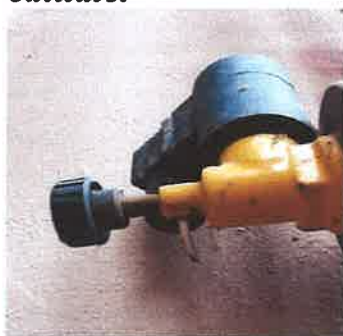
Fig.1

Pe reseaua de alimentare cu gaze naturale, in exteriorul cladirii, se gaseste un electroventil (fig.1, fig.2). Acesta are conexiunile electrice sectionate, ca urmare in acest moment este in stare de nefunctionare.

****Dupa aspectul fizic, acesta prezinta o stare vizibila de uzura.***

Respectivul ventil are rolul de oprire a alimentarii cu gaz natural in caz de accidente (emanatii de gaz natural in mediul ambiant, incendiu,etc). El trebuie sa fie comandat de senzorul de gaz, care ar trebui sa fie montat in centrala termica.

***** In documentatia tehnica nu se regasesc fisa tehnica si certificatele de garantie si de calitate.***

Pentru functionarea in siguranta a instalatiei de alimentare cu gaz natural se impune achizitionarea unui kit complet (detector +electroventil- conform „documentatiei tehnice echipamente gaze”.

Detectorul de gaz, (cu senzor de gaz) care se monteaza in centrala termice, sesizeaza nivelul concentratiilor de gaz din mediul ambiant, si pentru valorile de limitare resetate, comanda inchiderea electroventilului din coloana de gaz a centralei termice (oprirea alimentarii cu gaz natural al celor trei centrale termice murale).

Urmare a studiului asupra terenului, conform normelor de functionare in siguranta a echipamentelor care actioneaza prin arderea de gaz natural, se impune achizitionarea si montarea unui kit functionabil format din electroventil pentru coloana de alimentare cu gaz natural, si un detector de gaz, care sa comande stoparea alimentarii cu gaz natural, in cazul detectarii unor concentratii de gaz in mediul ambiant, peste limita admisa de normele tehnice..
