**DOCUMENTAȚIE DE AVIZARE A LUCRĂRILOR DE INTERVENȚIE
pentru obiectivul de investiție „Reabilitare capelă funerară
Szentkereszty Stefania”, elaborat de Piller Studio S.R.L., cu sediul în
municipiul Târgu Secuiesc, județul Covasna**

REABILITARE CAPELĂ FUNERARĂ „SZENTKERESZTY STEFÁNIA”

Amplasamentul proiectului: Municipiul Târgu Secuiesc, str. Ady Endre, nr. 13, jud. Covasna.

Proiect nr. 212 / 2023, faza D.A.L.I..

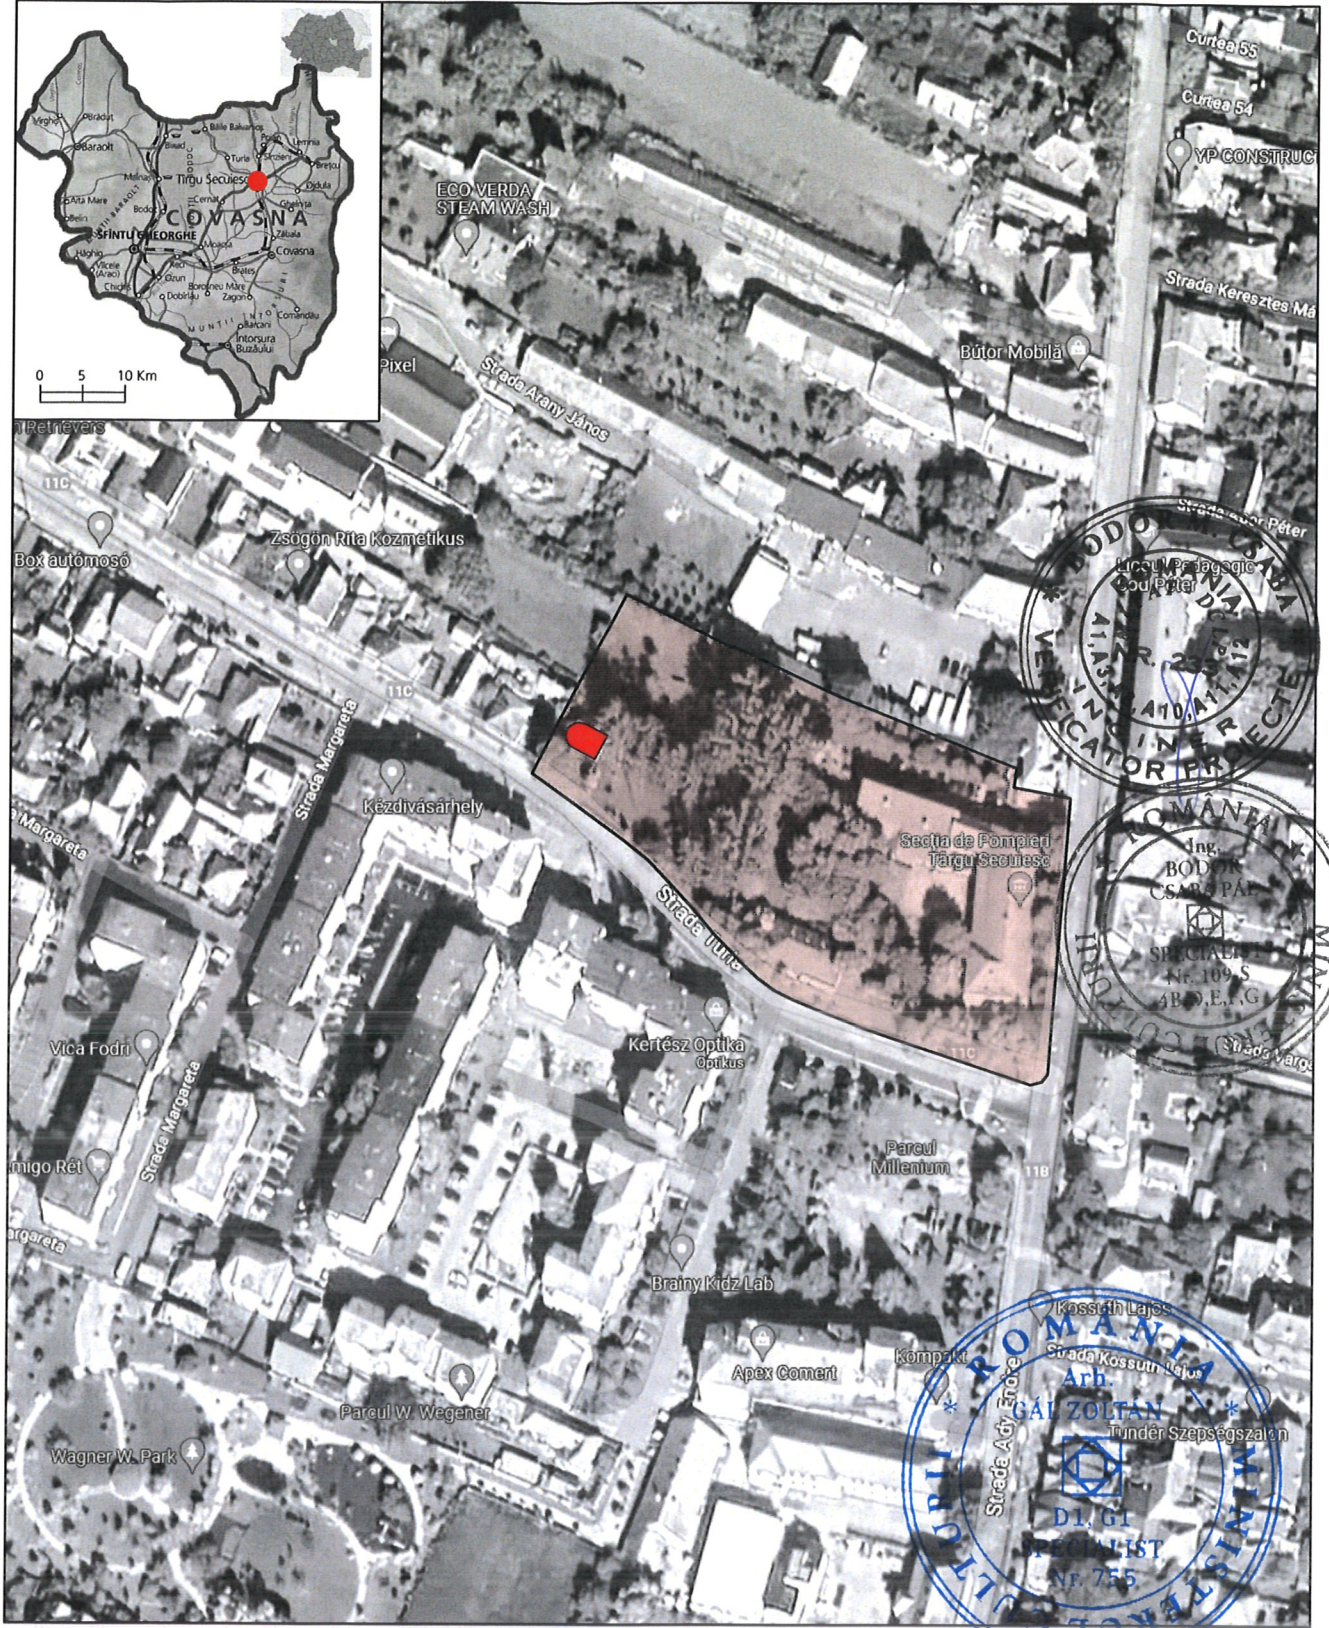
corpul de proprietate care formează obiectul documentației
CV-II-m-B-13276.02 CAPELA FUNERARĂ SZENTKERESZTY STEFÁNIA

Data:	Beneficiar:	Adresă beneficiar:	Reviziu:
mar. 2023	JUDEȚUL COVASNA	jud. COVASNA, mun. SFÂNTU GHEORGHE, str. LIBERTĂȚII, nr. 4	00
Nr. proiect:	Titlu proiect:	Amplasament:	Faza:
PL 212	REABILITARE CAPELĂ FUNERARĂ "SZENTKERESZTY STEFÁNIA"	jud. COVASNA, mun. TÂRGU SECUIESC, str. ADY ENDRE, nr. 13	D.A.L.I.
șef proiect	arh. Gál Zoltán	Titlu planșă:	Scara:
proiectat	arh. Gál Zoltán	PLAN DE ÎNCADRARE	1:2000
desenat	arh. stag. Deszke Anna-Rita		Nr. planșă:
	arh. stag. Deszke Anna-Rita		00
